Liste de dispositifs de surveillance découverts

Ears and eyes

avril 2022

Cette liste est éditée par le groupe autonome « Ears and eyes », dans le but de rassembler des informations à propos des dispositifs de surveillance physiques (microphones cachés, caméras, balises GPS...) dissimulés par les agences de maintien de l'ordre et les agences de renseignement pour surveiller des personnes ou des groupes pratiquant des actions subversives. Sur notre site web vous trouverez les dernières versions de ce document, ainsi que des photos haute résolution de beaucoup des dispositifs recensés ici.

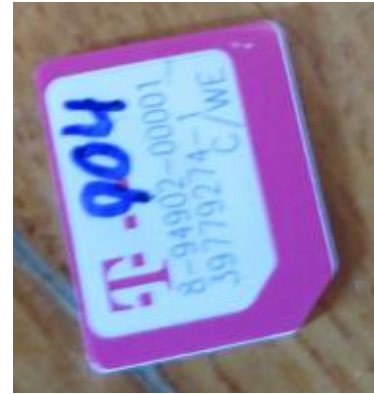
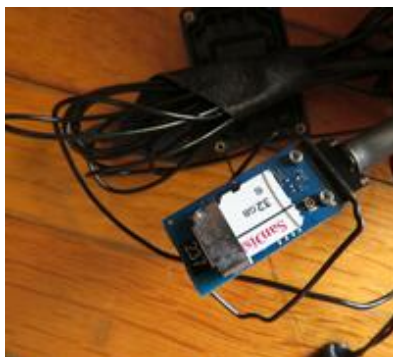
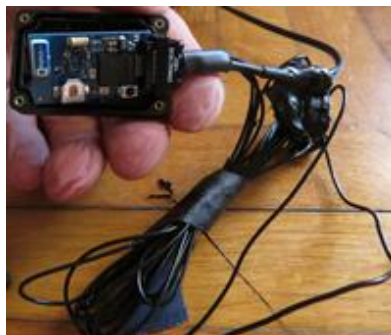
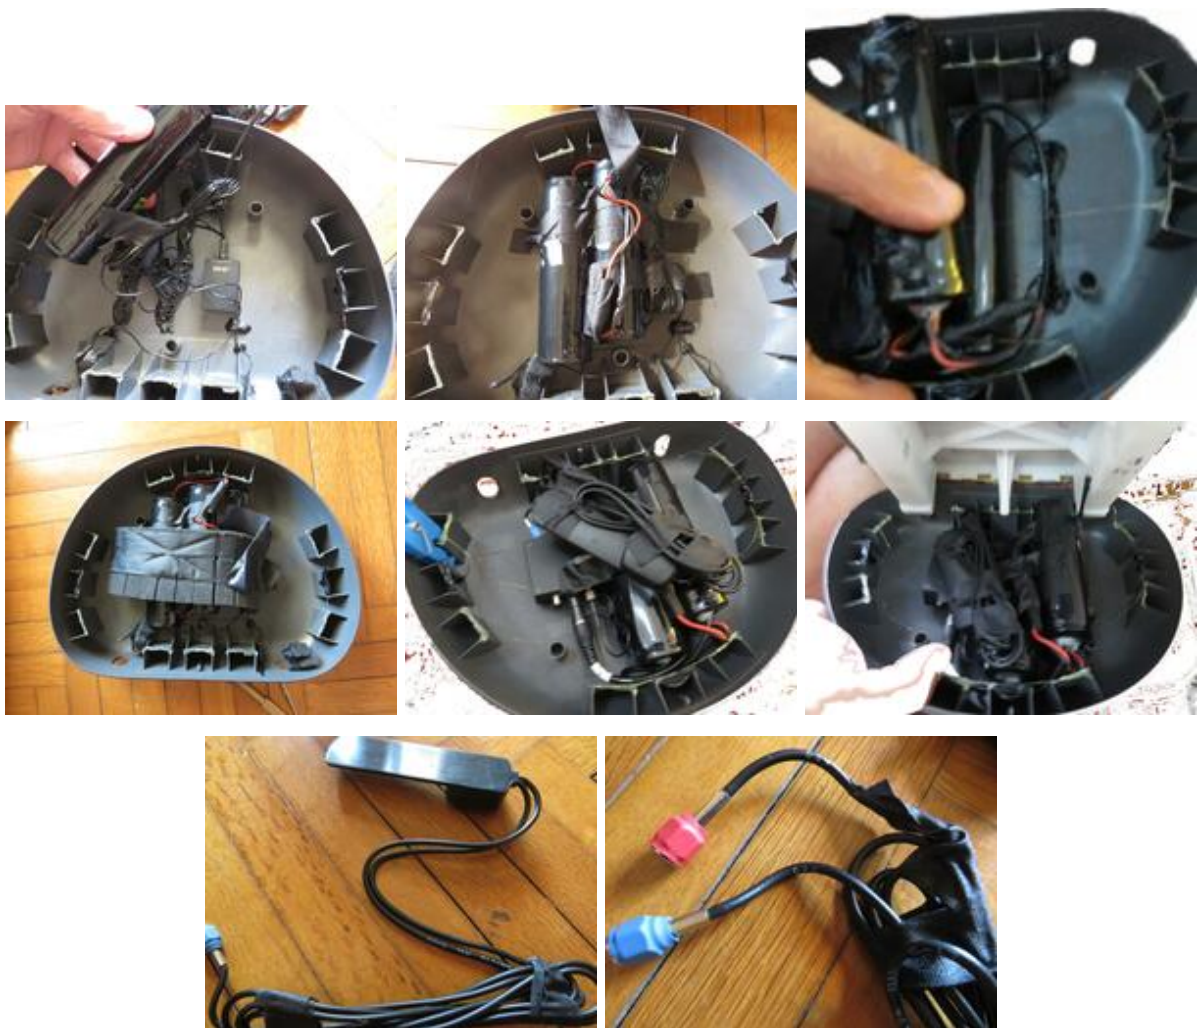
1: unité de contrôle ; 2: batteries ; 3: antenne GPS ; 4: microphone ; 5: carte SIM

2: les deux batteries du dispositif d'écoute ; 4: les micros connectés au dispositif d'écoute ; 6: dispositif d'écoute démonté ; 7: carte SD

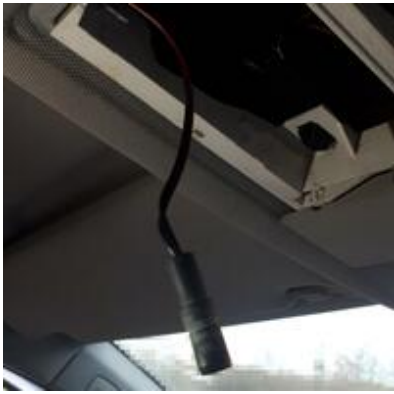
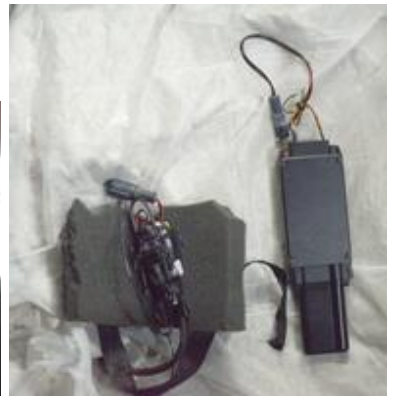
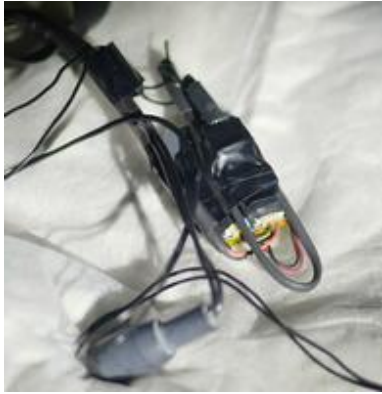
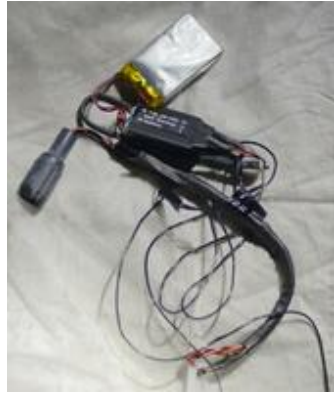
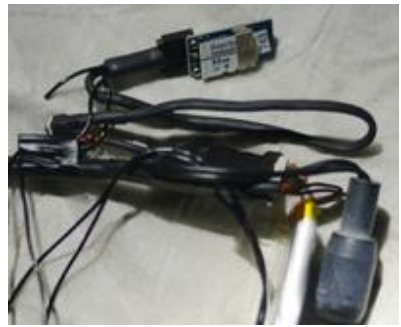
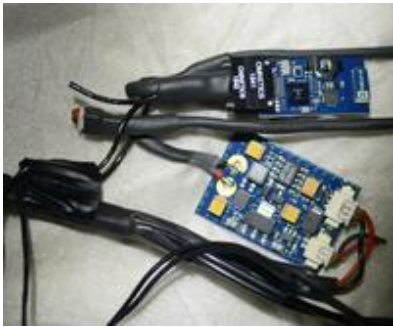
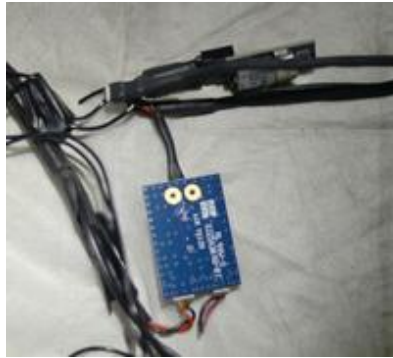
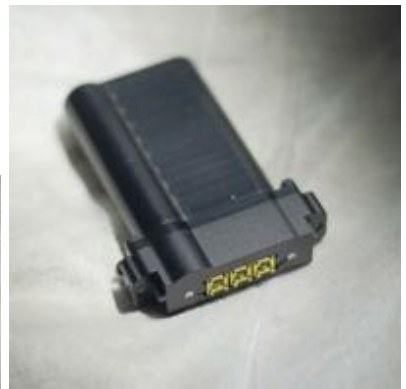
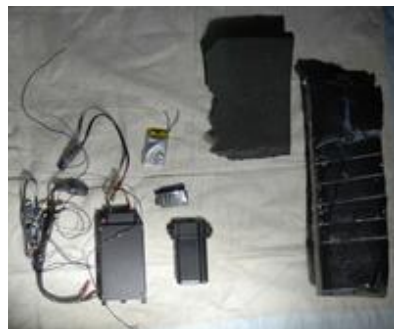
Une **balise GPS** et un **dispositif d'enregistrement audio** sont retrouvés dans une voiture. Ils sont situés **derrière un revêtement du plafonnier avant**. Ils sont reliés entre eux par un câble électrique et alimentés par l'alimentation du plafonnier arrière. La balise GPS contient, entre autres, un récepteur GPS « u-blox MAX-M8 », un slot pour cartes avec une carte microSD de 16 Go, une puce de téléphonie mobile « u-blox LISA-U230 » avec une carte SIM Telekom, ainsi qu'un module d'antenne tripolaire amovible. Le dispositif d'enregistrement audio contient un convertisseur de tension, une batterie lithium-ion de 3,7 V et 550 mAh et un petit circuit imprimé, qui contient lui-même une carte microSD de 32 Go et l'antenne « NN01-104 » produite par l'entreprise Ignion (anciennement Fractus). Le dispositif d'enregistrement audio est reliée au microphone, déjà existant, du kit mains libres, qui se trouve derrière un cache au-dessus du rétroviseur.

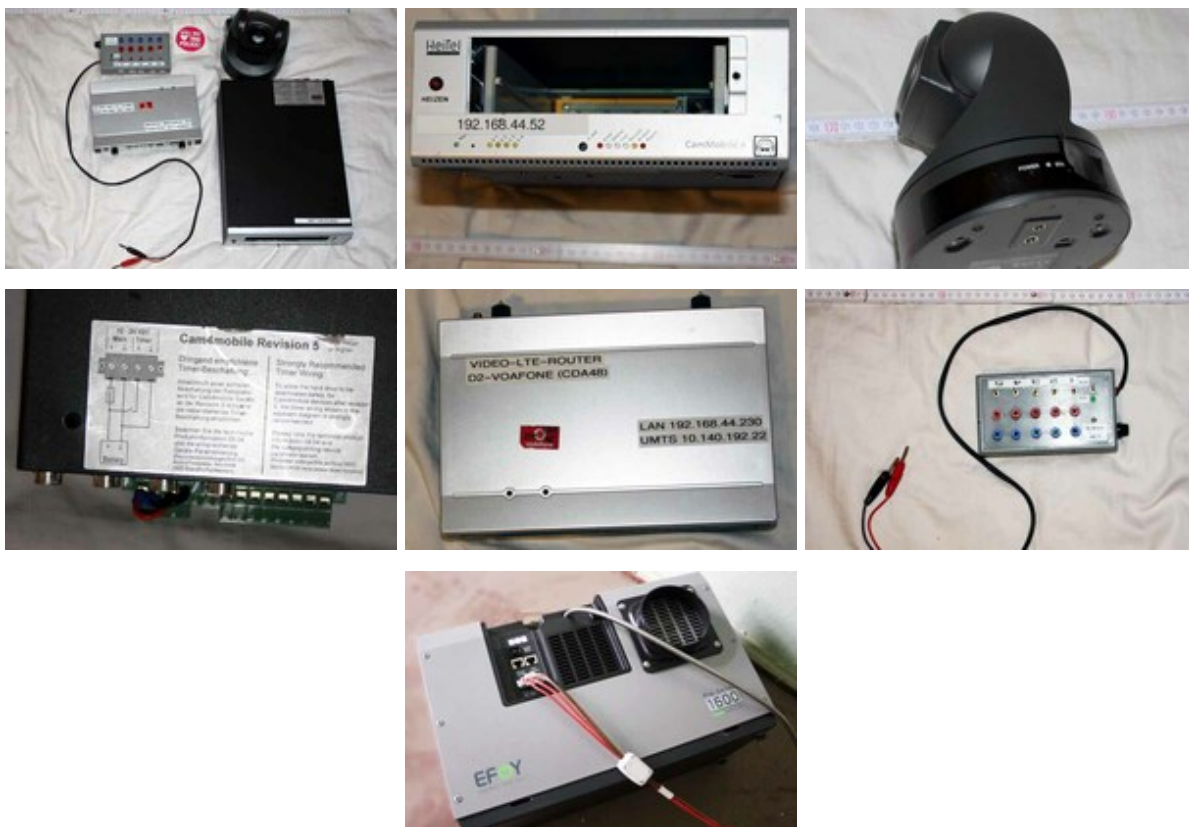
Un **dispositif de surveillance vidéo** est découvert dans le quartier de Connewitz à Leipzig. Il est situé **au premier étage d'une maison vacante**. Il contient une caméra pivotante qui est reliée à un enregistreur avec disque dur et peut être contrôlée via une connexion mobile LTE, et une pile pour alimenter le dispositif. Par une fenêtre, la caméra a vue sur le trottoir, plusieurs entrées d'immeubles et plusieurs fenêtres d'appartements. Le dispositif ne peut pas être vu de l'extérieur, les diodes lumineuses ont été spécialement masquées.

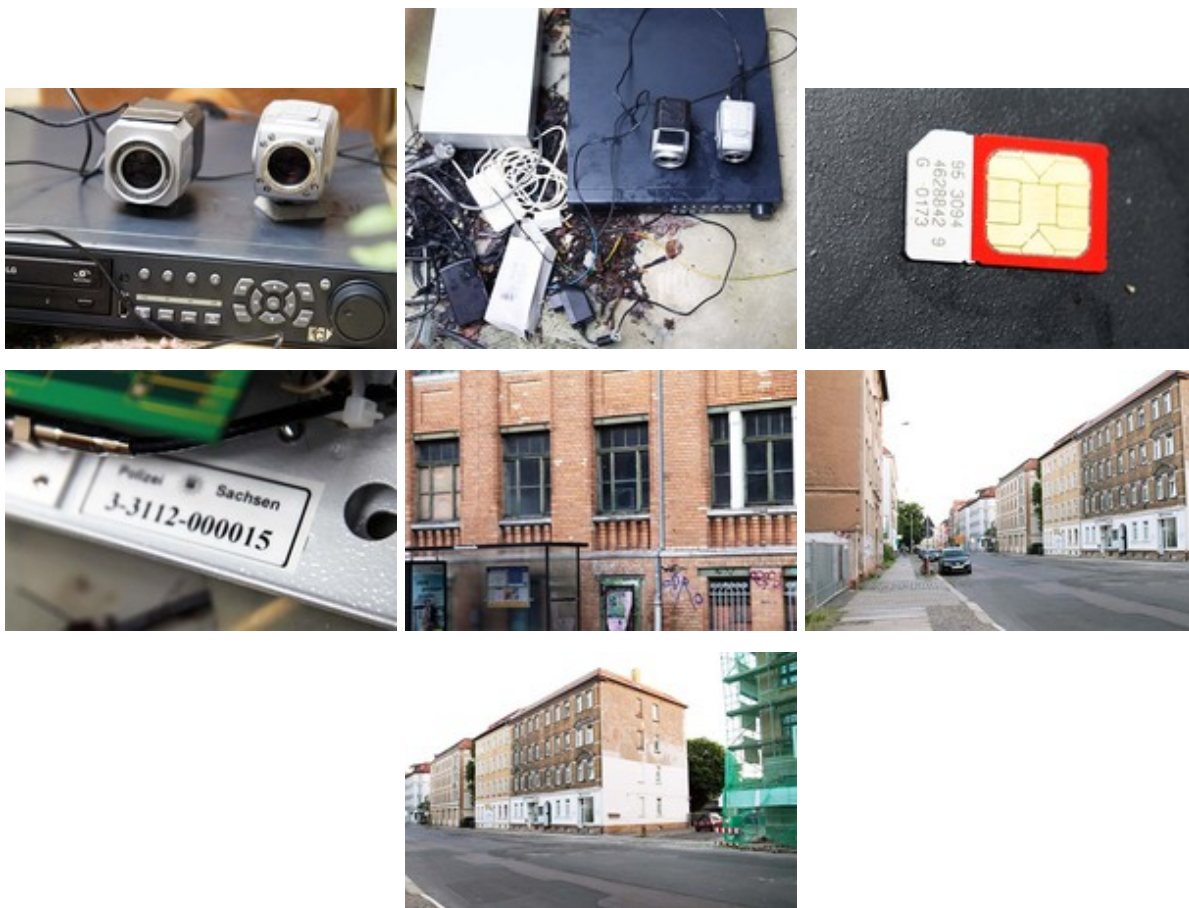
Un **dispositif de surveillance vidéo** est découvert dans le quartier de Plagwitz à Leipzig. Il est situé **au premier étage d'une maison vacante**. Il contient des caméras montées sur des trépieds, qui filment l'espace public à travers les fenêtres.

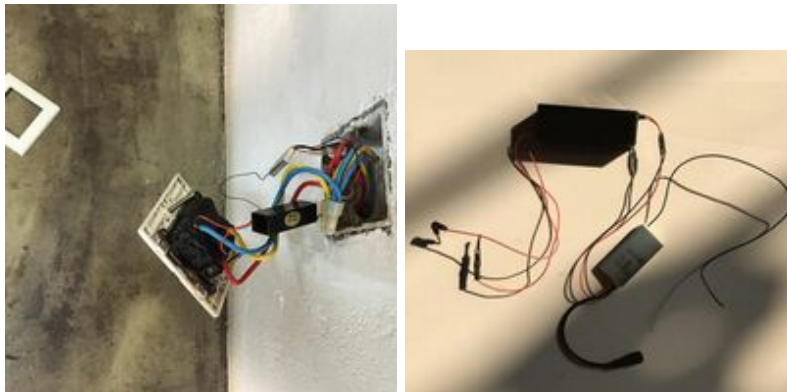
Des **dispositifs d'écoute** sont retrouvés dans la maison d'un activiste. Ils sont cachés **dans des prises électriques**.

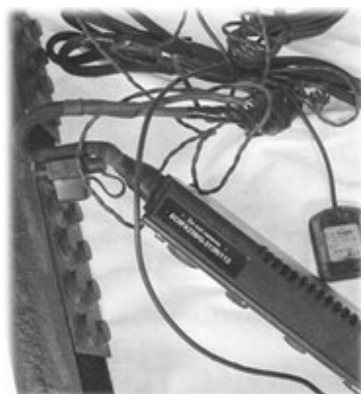
Des balises GPS sont découvertes sous trois voitures appartenant à des militants des droits des animaux liés à l'ALF (Animal Liberation Front). Ils sont **fixés par des aimants puissants derrière les pare-chocs arrière, du côté du conducteur**. Chaque dispositif contient un lot de batteries composé de quatre piles D au lithium, une antenne GPS, une antenne cellulaire et un boîtier central avec d'autres composants. Le boîtier central contient un récepteur GPS, une puce informatique et un modem cellulaire. Tous les composants sont reliés ensemble par des câbles. Selon les militants, les appareils ont probablement été placés par le FBI (Federal Bureau of Investigation).

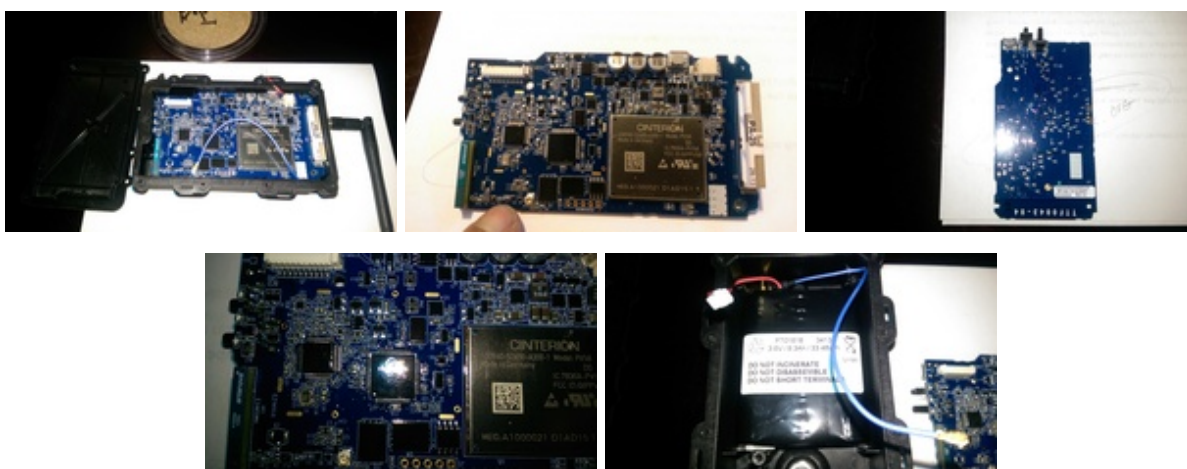
Un **dispositif de surveillance par localisation** est retrouvé sur un camion. Il est **attaché avec un aimant au châssis du camion**.

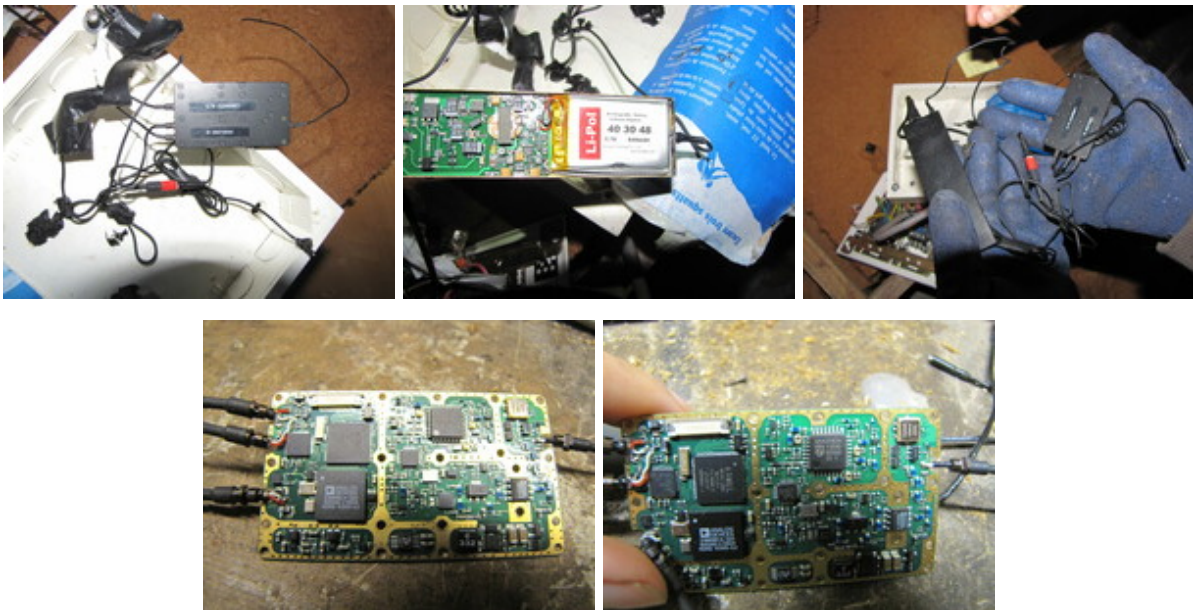
Un **micro** est retrouvé au squat Awhanee. Il est situé **dans une multiprise**. L'appareil contient un circuit imprimé et une batterie. Il semble que l'appareil ait été installé durant une perquisition plus tôt dans le mois.

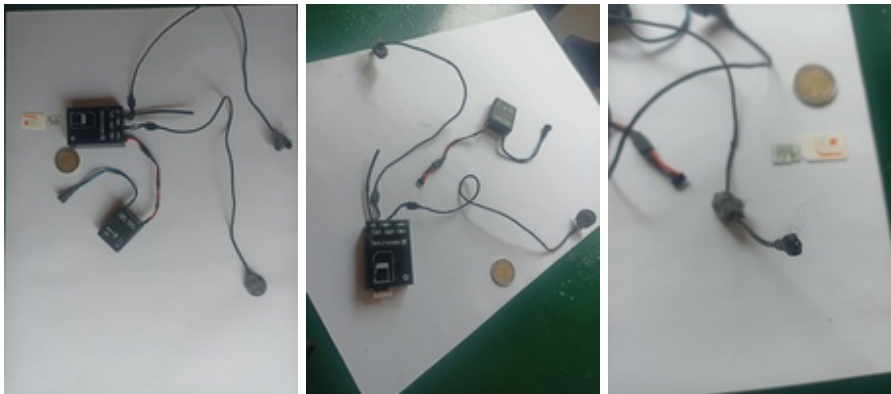
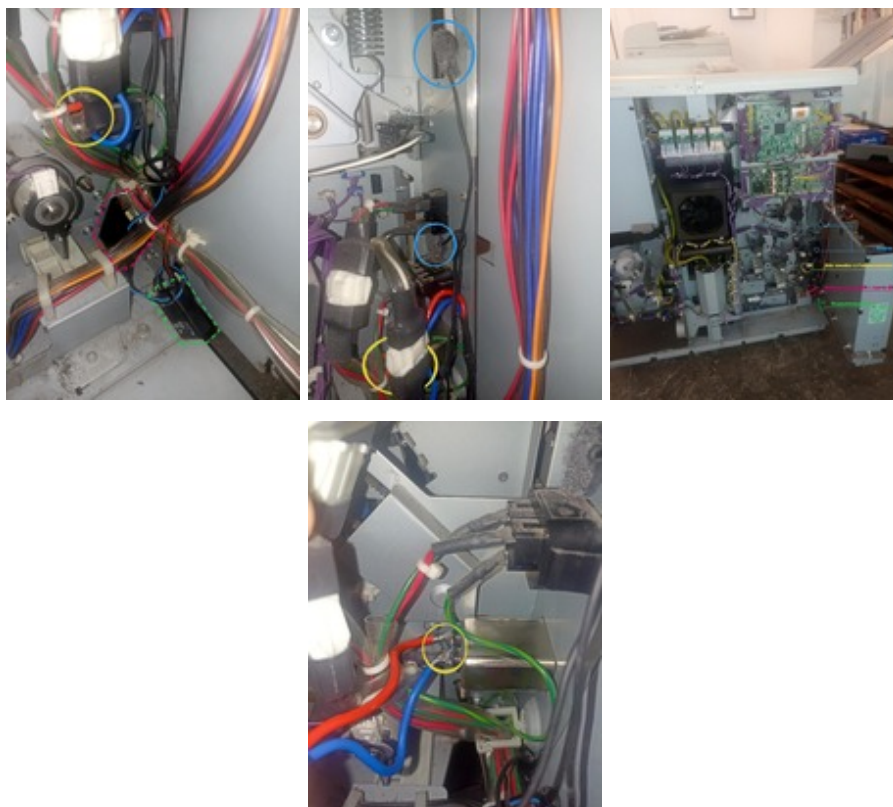
*Bleu : micros ; Jaune :
fils soudés à
l'alimentation ; Rose :
boîtier carte SIM + carte
SD ; Vert :
transformateur*

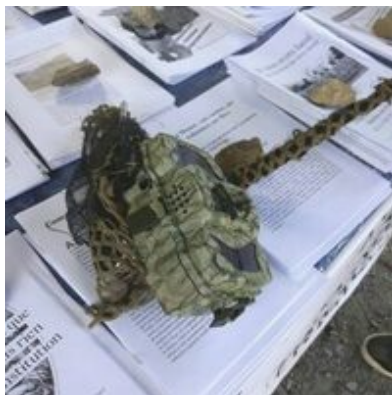
*Une des deux caméras
de modèle
BOLYGUARD MG983G*

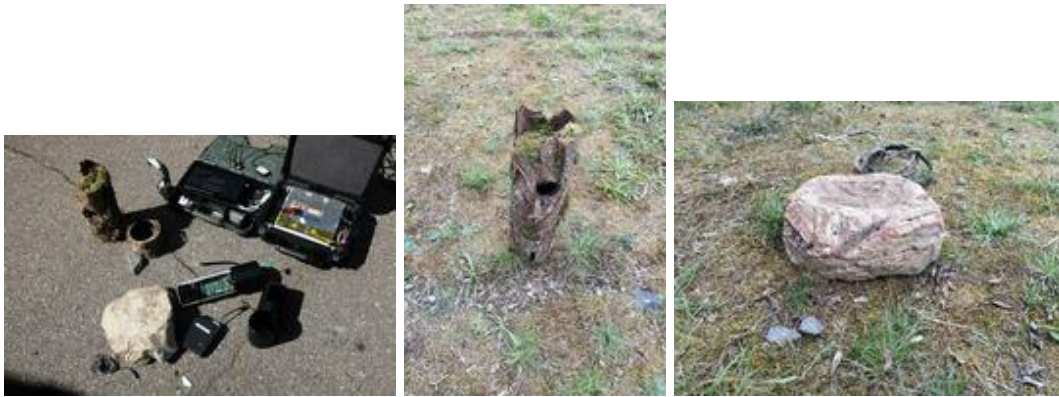
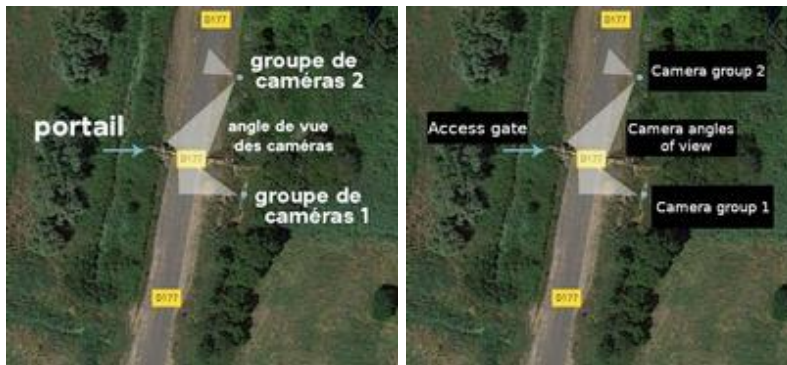
La mention "Allwan", visible sur des images retrouvées sur les dispositifs, ainsi que sur une étiquette sur une caméra, fait penser que les dispositifs ont été fournis par l'entreprise française **Allwan Security**.

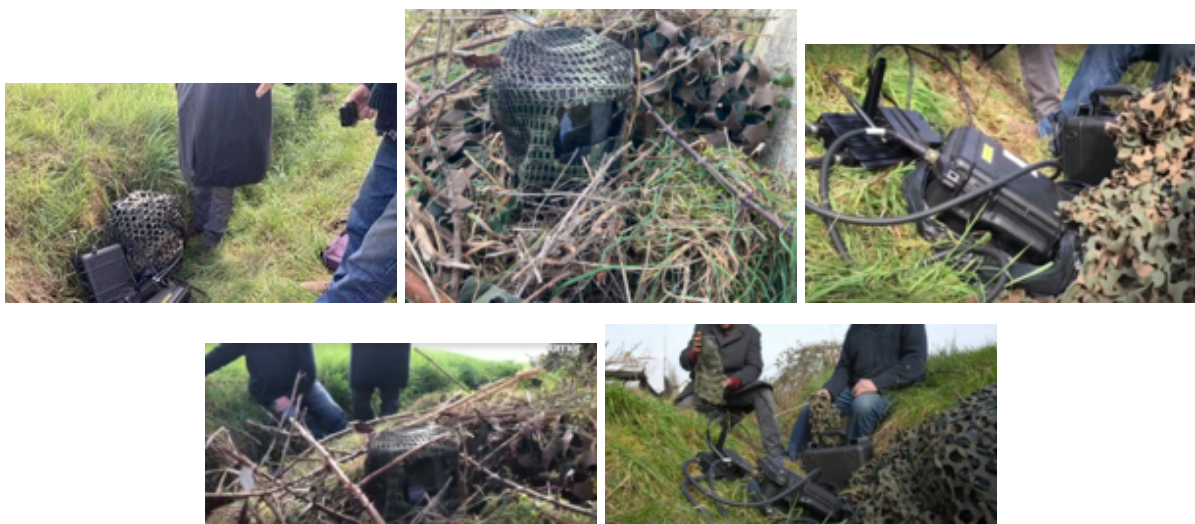
Les batteries de haute technologie retrouvées avec les caméras sont commercialisées par l'entreprise **Accuwatt**, spécialisée dans les batteries à destination des armées et des agences de maintien de l'ordre.

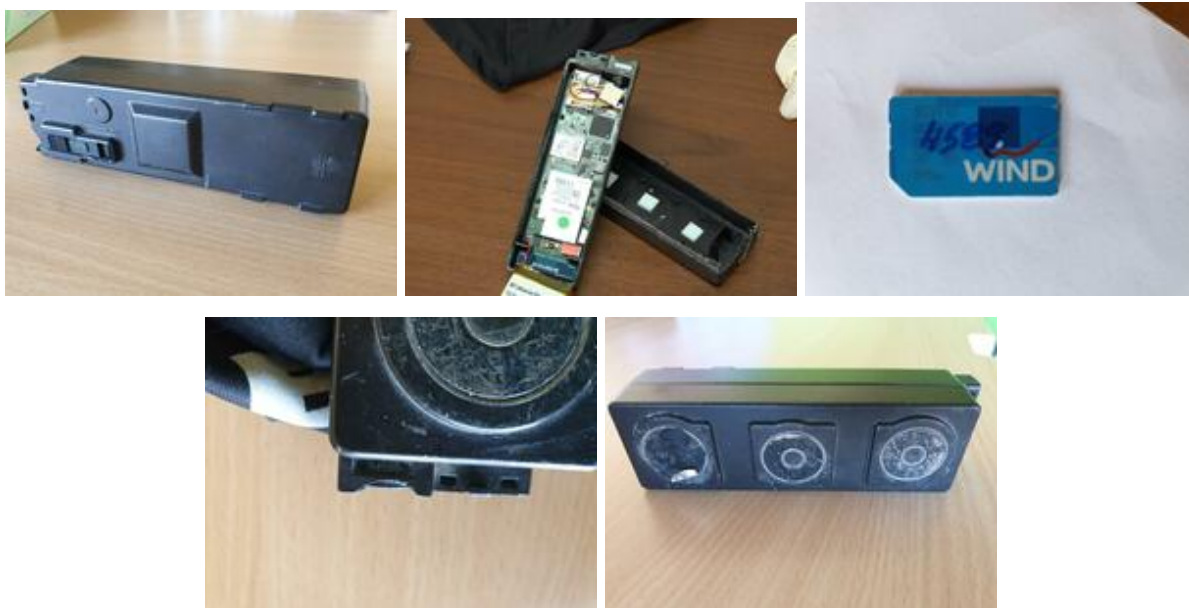
Une **balise GPS** est retrouvée sur une voiture. Elle est **attachée avec un aimant**. Elle est équipée d'une carte SIM et d'une batterie.

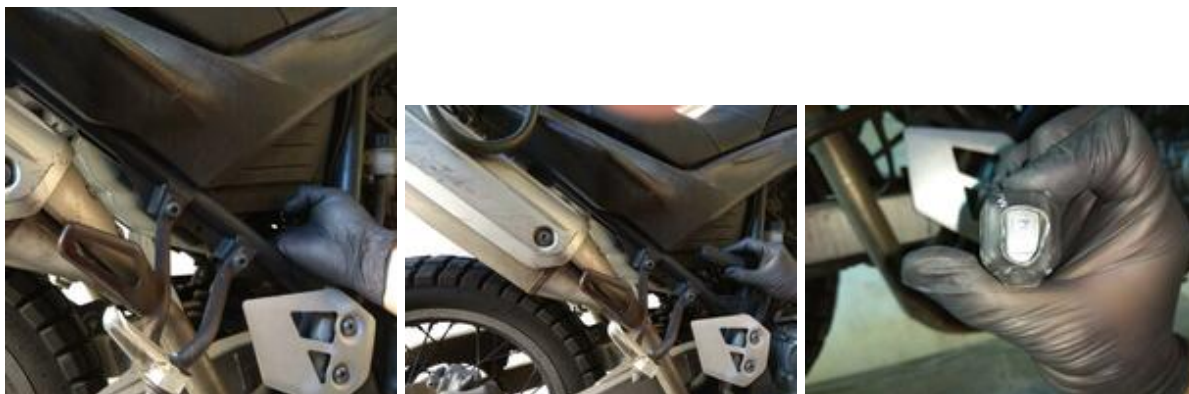
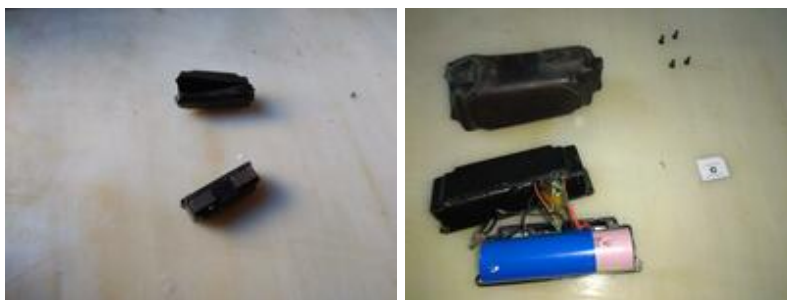
Une **balise GPS** est retrouvée sur une moto. Elle est **attachée avec un aimant**. Elle est équipée d'une carte SIM et d'une batterie.

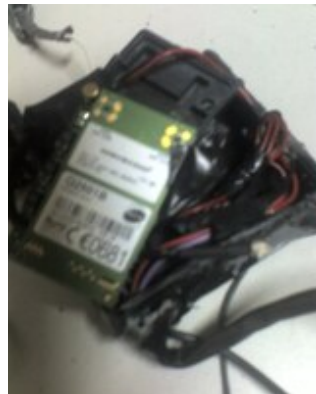
Antenne GPS

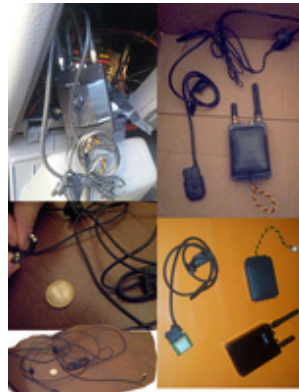
Des micros et une balise GPS sont retrouvés dans une voiture. Le dispositif est placé **dans la boîte à fusibles**. La voiture avait des problèmes électriques (la batterie s'était déchargée deux fois en un mois, signe d'une consommation anormale d'électricité).

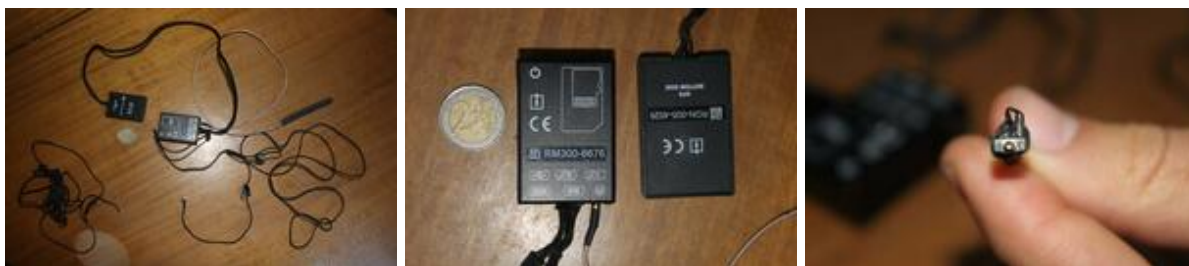
Des micros et des balises GPS sont retrouvés dans deux voitures.

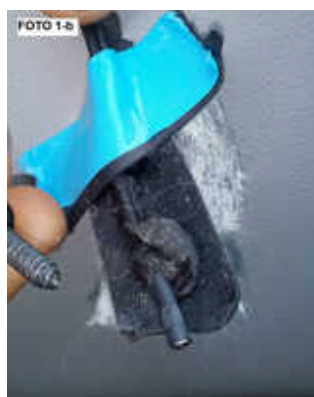
Les micros

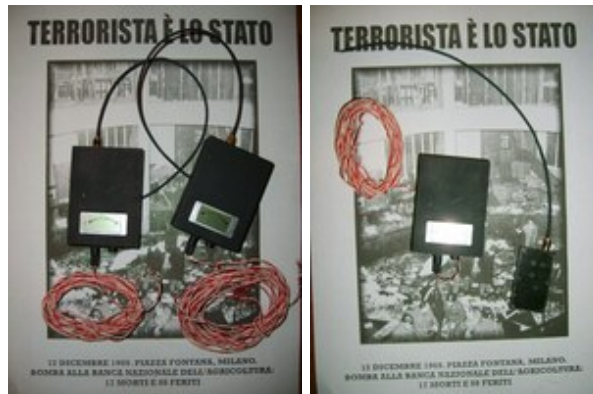
Deux boîtiers récepteurs de micros sont retrouvés dans le couloir d'entrée de l'immeuble où se trouve le local Fuori Luogo. Les deux dispositifs sont cachés **au-dessus d'un faux plafond dans le couloir d'entrée**. Ils sont reliés directement à la ligne de téléphone au moyen de câbles téléphoniques. Ils sont composés d'un corps principal, avec un connecteur à télécommande externe, d'un récepteur digital indiquant la puissance du signal reçu et d'antennes. La présence des ces deux récepteurs laisse imaginer la présence de deux micros émetteurs dans le local.

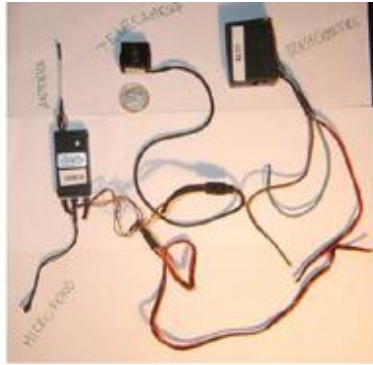
Des micros et caméras sont retrouvés dans le local 400colpi. Un premier dispositif est placé **dans un boîtier électrique, bizarrement trop chaud**. Il est constitué, en plus d'un micro, d'une micro-caméra de surveillance. Un deuxième dispositif est placé **dans une prise industrielle**.

Le premier dispositif

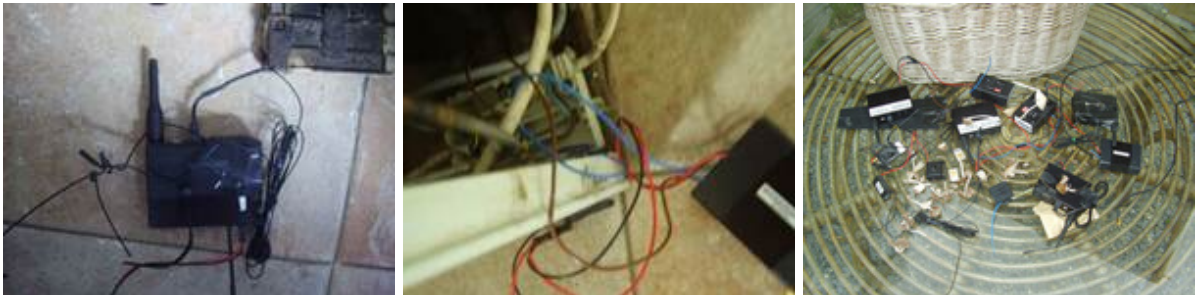
Quatre micros et une caméra sont retrouvés dans une maison. Un micro est placé à l'arrière du frigo, un dans la chambre à coucher, un sur une poutre près du lustre, un à l'entrée de la maison. Une gracieuse petite caméra filme l'escalier de l'entrée. Tous sont reliés par un transformateur au réseau électrique de la maison.

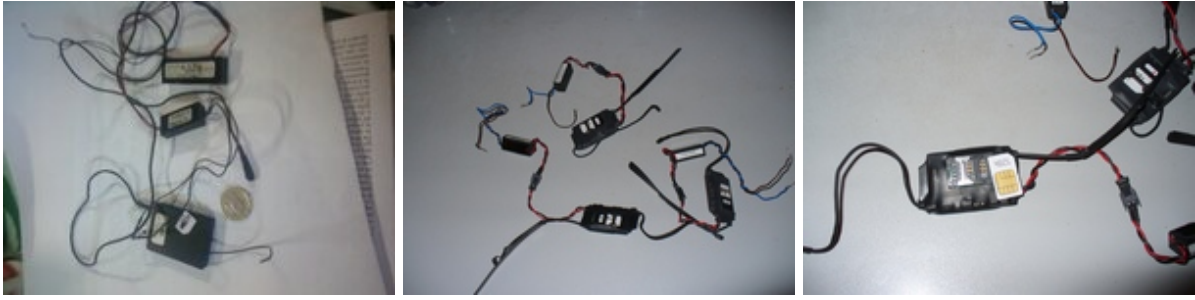
Quatre micros de type GSM sont retrouvés dans deux domiciles. Dans le premier domicile, un micro est placé **près du bureau où il y a un ordinateur** (depuis quelque temps, les haut-parleurs reliés à cet ordinateur étaient perturbés par une interférence identique à celle d'un téléphone qui reçoit un appel), un autre **dans la prise près de la table de la cuisine**, le dernier **dans la chambre, dans la prise la plus proche du lit** (le cache de la prise avait été percé pour diriger le micro vers la tête du lit). Dans le second domicile, un micro est placé **dans la chambre, dans la prise la plus proche de la porte**, qui donne sur la cuisine, afin de couvrir plusieurs lieux. Les micros du premier domicile sont des téléphones portables de marque Vodafone, avec un transformateur et des antennes avec un circuit préimprimé. Celui du second domicile est un modèle plus ancien, avec deux transformateurs et une antenne à vis.

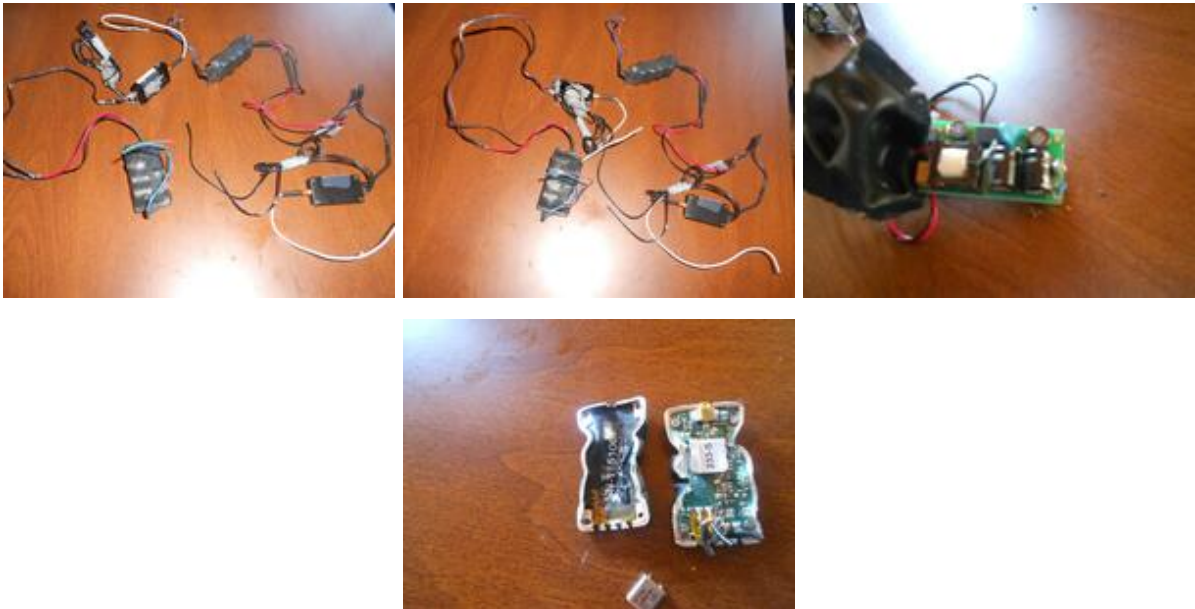
Des micros sont retrouvés chez des compagnons.

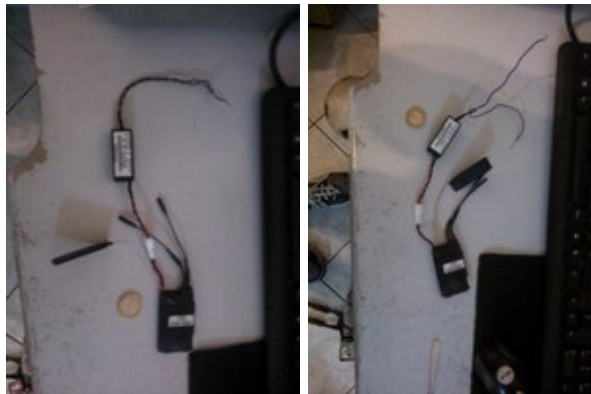
Deux micros sont retrouvés chez des compagnons. Les dispositifs sont situés à l'intérieur de deux prises électriques. Chaque dispositif est constitué d'un micro relié à un transformateur et à un engin doté d'une carte micro-SIM.

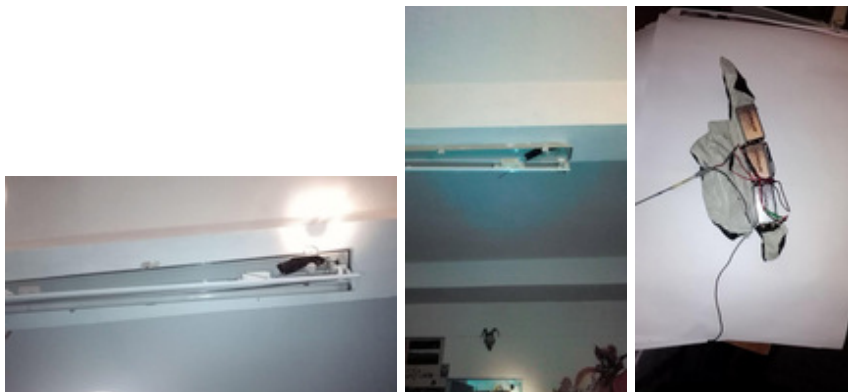
Un micro est retrouvé au « Laboratoire libertaire Liger ». Le dispositif est situé à l'intérieur d'un néon du plafond. Il est constitué de 3 piles de 9 volt emballées dans du scotch isolant, avec à leurs deux extrémités un microphone et une antenne.

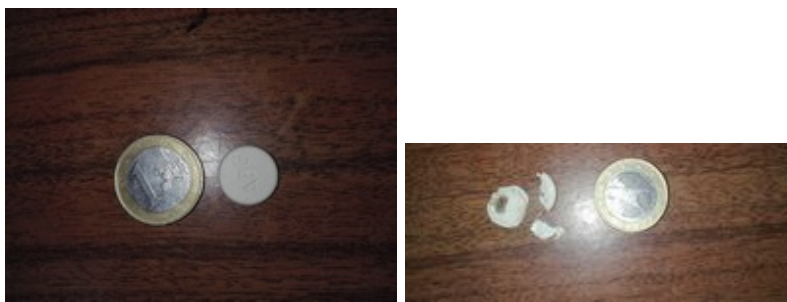
Un **micro-espion** est retrouvé dans un local anarchiste **à l'intérieur d'une prise électrique non reliée au courant**. Son fonctionnement précis n'est pas clair : ou bien il contient une carte SIM grâce à laquelle les curieux peuvent se connecter et écouter les paroles de quelqu'un d'autre, ou bien une batterie d'alimentation. À une extrémité est lisible le sigle ABG.

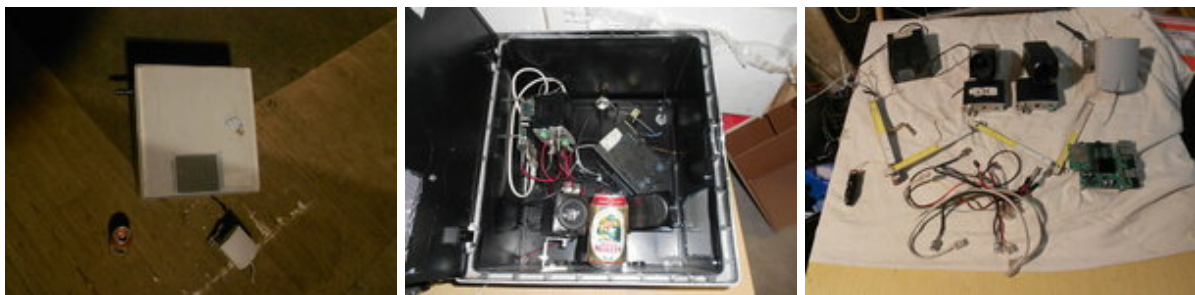
Le nouveau boîtier, avec Pinocchio qui trône dessus

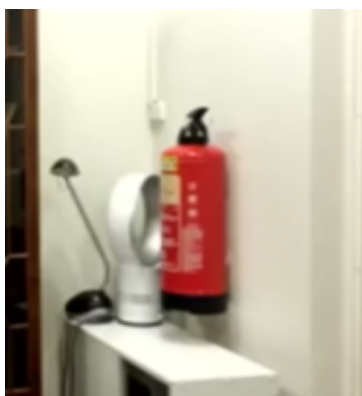
L'extincteur où était caché un micro

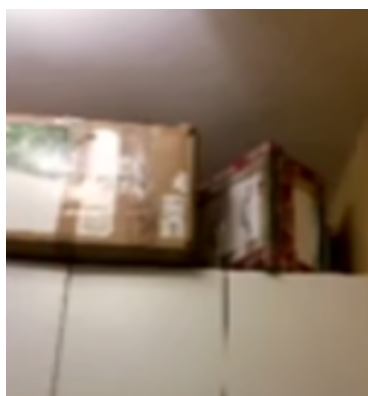
L'armoire de rangement au-dessus de laquelle était caché un micro
